生产建设项目水土保持设施

验收鉴定书

项目名称：华能覃塘镇龙山风电项目 110kV 送出线路工程

附件 8：项目现场照片

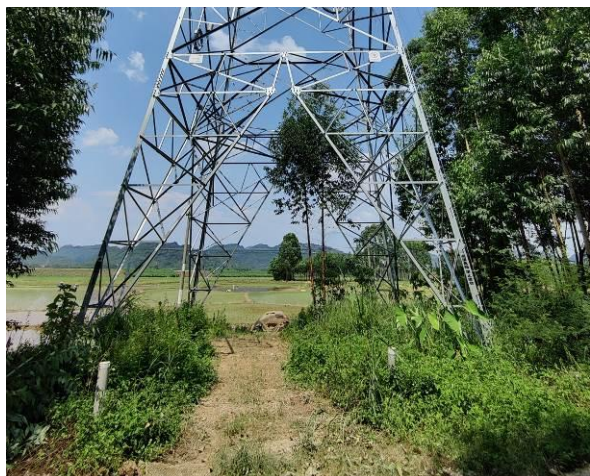
铁塔恢复现状 (1)

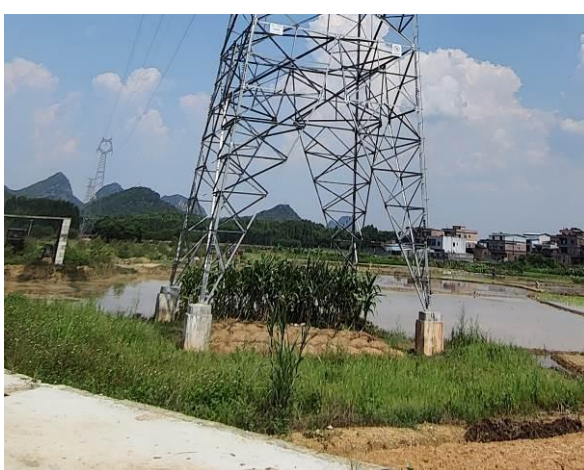
铁塔恢复现状 (2)

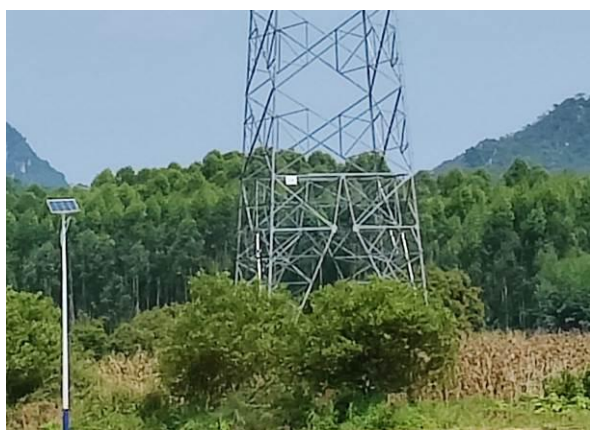
铁塔恢复现状 (3)

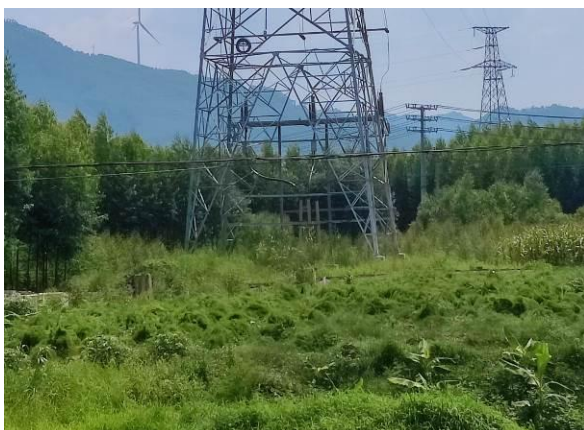
铁塔恢复现状 (4)

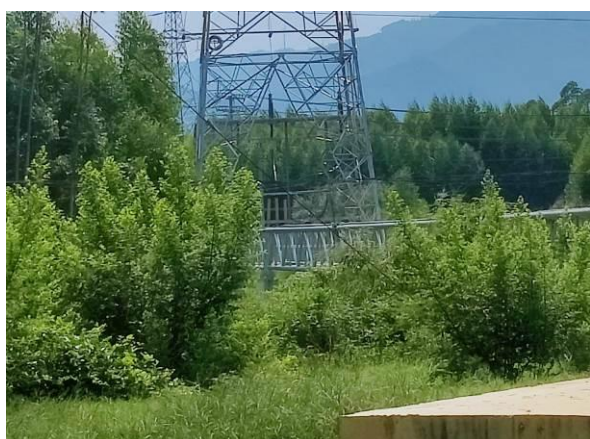
铁塔恢复现状 (5)

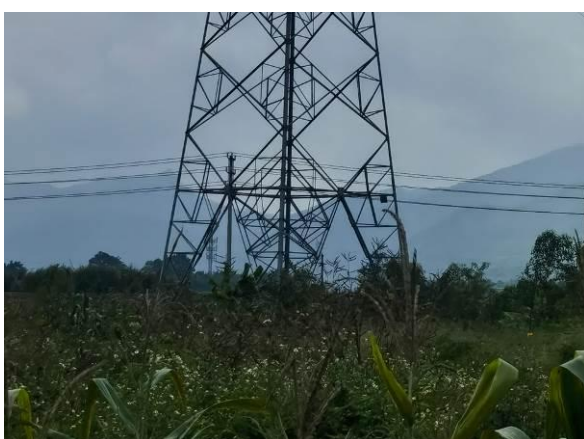
铁塔恢复现状 (6)

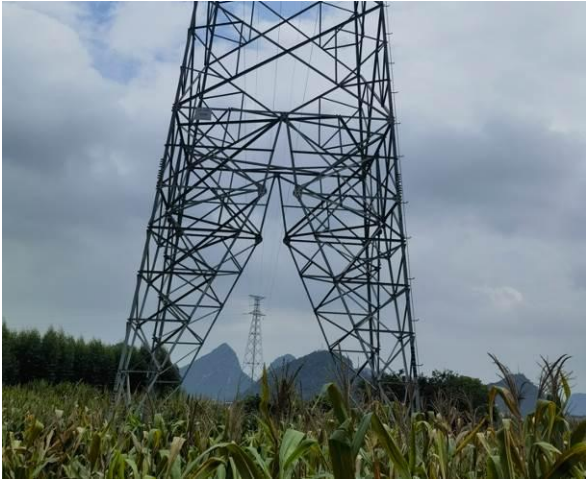
铁塔恢复现状 (7)

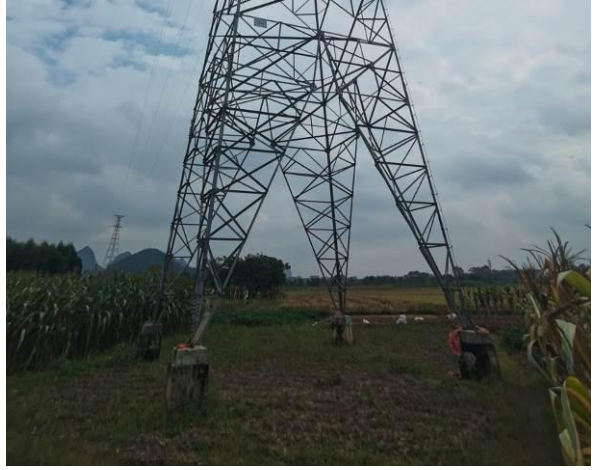
铁塔恢复现状 (8)

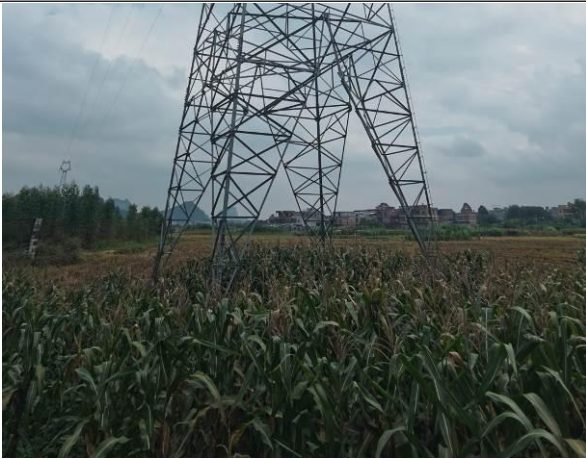
铁塔恢复现状 (9)

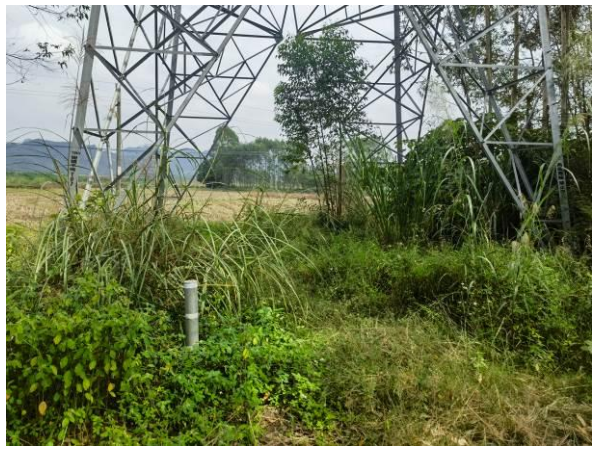
铁塔恢复现状 (10)

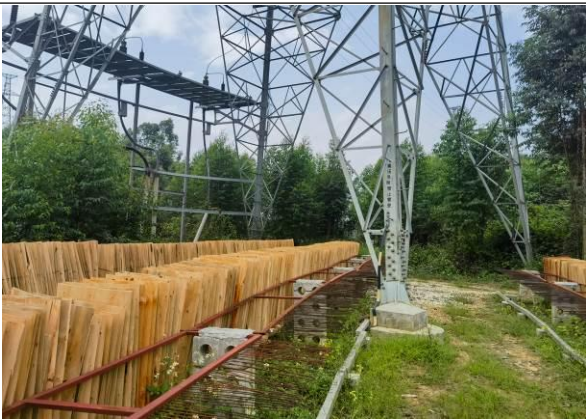
铁塔恢复现状 (11)

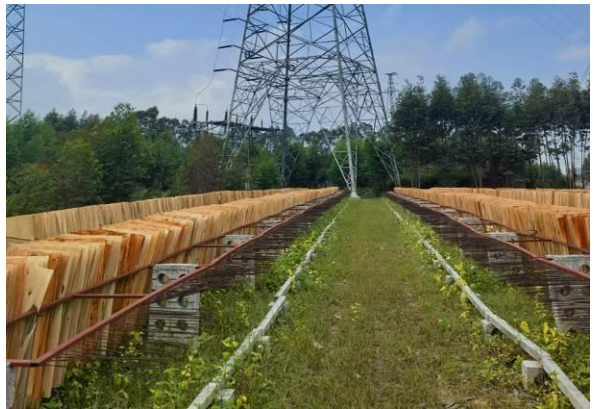
电缆沟现状
